Réaménager pour faciliter le travail

RÉALISATION CHARTES QUALITÉ

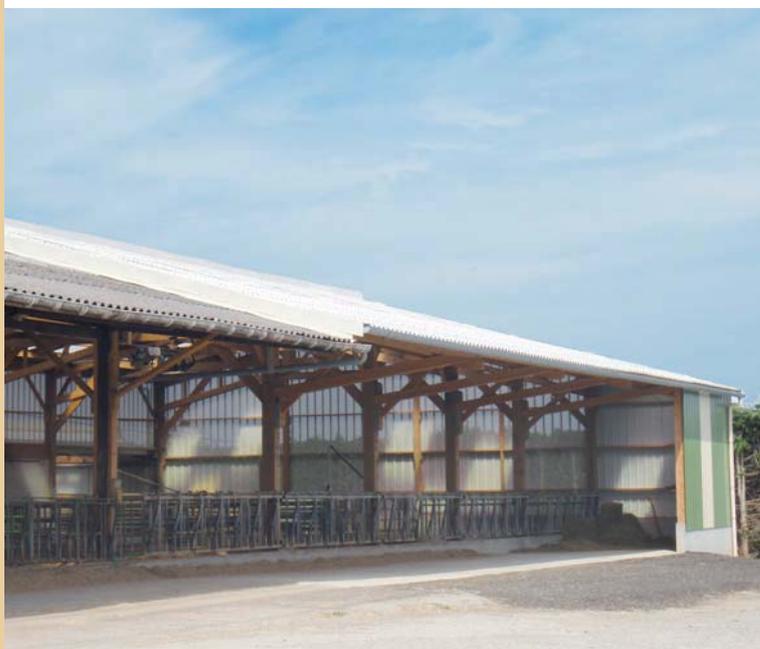
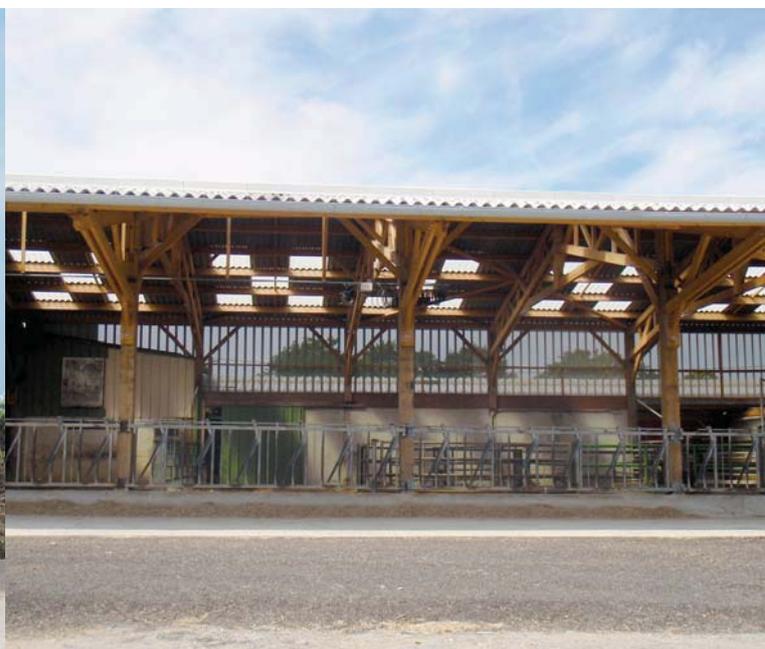
L'extension est réalisée avec 5 travées de 5 m en charpente treillis bois.

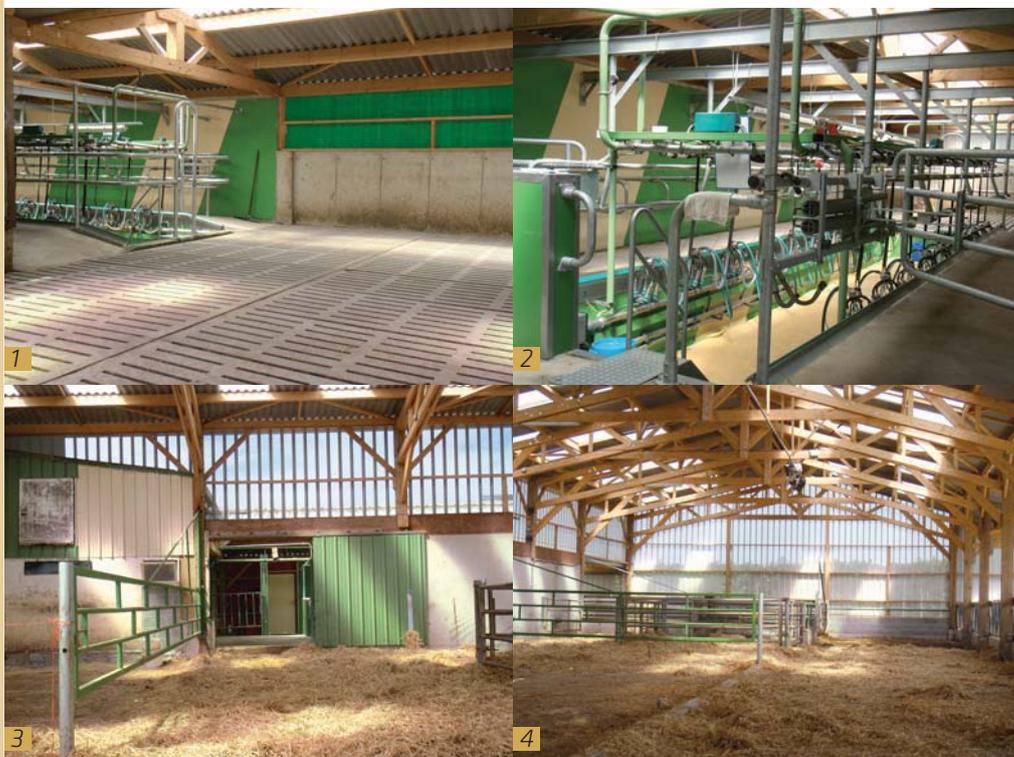
Un ensemble cohérent contribue au confort de travail, à l'efficacité et au bien-être animal.

1. L'aire d'attente sur caillebotis est lavée, ce qui permet une bonne ambiance et une bonne hygiène de traite.
2. L'ensemble du bloc de traite bénéficie d'une ambiance lumineuse grâce à la présence d'un dôme éclairant.
3. L'aire de dégagement des vaches permet une grande fluidité de la traite.
4. La situation des boxes de soin en position centrale dans la circulation des vaches permet une manipulation aisée des animaux.

L'accès à l'aire d'attente se fait dans le prolongement de l'aire d'exercice. Une ambiance lumineuse aussi bien dans cet espace que dans la salle de traite (réalisée par un dôme éclairant) permet une bonne circulation des vaches. Initialement, il était prévu de réaliser un accès de plain-pied avec le bloc traite, mais la sortie rapide des vaches de la salle de traite par un dégagement large a été privilégié. Les vaches aboutissent ensuite dans une travée de 5 m jusqu'à l'aire d'exercice. Cet espace paillé est interdit d'accès une fois la traite terminée. Il sert alors pour la manipulation des vaches mises de côté pour la contention, ou pour l'embarquement. Cette circulation privilégiée des vaches se fait un peu au détriment de la circulation des hommes pendant la traite. La distribution des locaux, stockage du lait, bureau et nursery se fait par un couloir accessible après un large escalier de 3 marches. A l'avenir, une canalisation pourrait être aménagée pour le lait des veaux afin d'éviter le transport des seaux. En revanche, les nombreux passages d'homme sont situés idéalement afin de desservir, de l'auge jusqu'au couloir de service, les différents espaces exercice, couchage, soin et contention et bloc de traite.

L'aire d'attente sur caillebotis est lavée en partie. La propreté de l'attente des vaches contribue à une bonne ambiance et une bonne hygiène de traite. Le raclage des déjections de l'aire d'exercice se fait sous forme de fumier (paillage de l'aire d'exercice) dans un ensemble fumière/fosse existant du PMPOA, dont la capacité permettait une extension. La fosse de l'aire d'attente de 250 m³ ne reçoit que les eaux vertes.

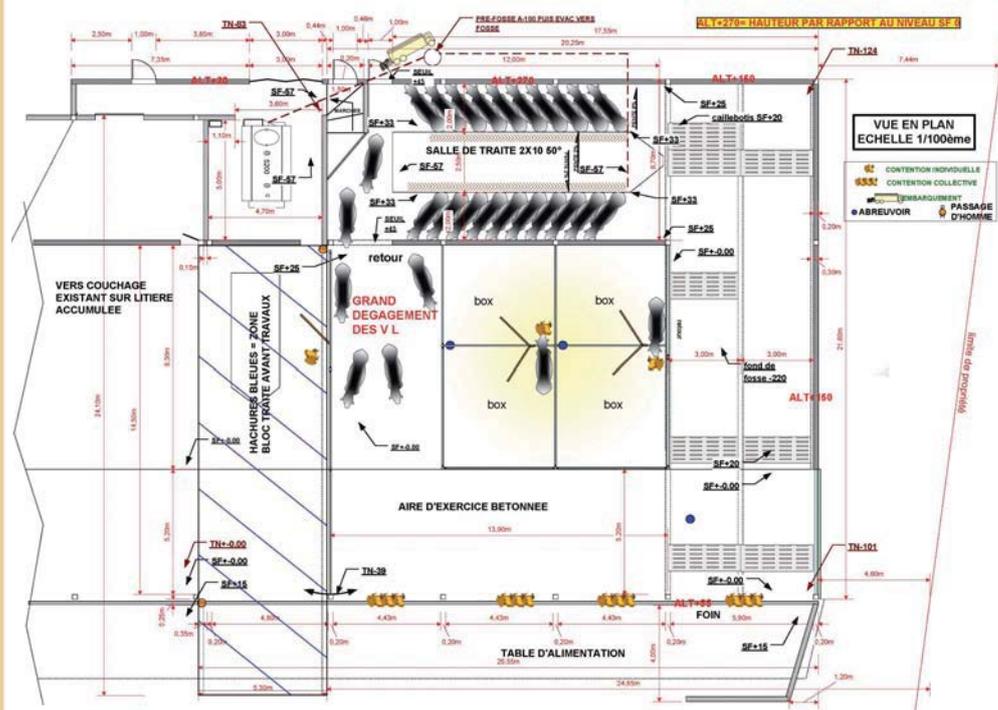
Le projet s'est construit autour de la circulation des hommes et des vaches. Celles-ci bénéficient d'un grand dégagement en sortie de traite. La position des boxes de soin permet facilement l'isolement d'un animal et l'embarquement. De nombreux passages d'homme rendent accessibles l'ensemble de ces espaces.

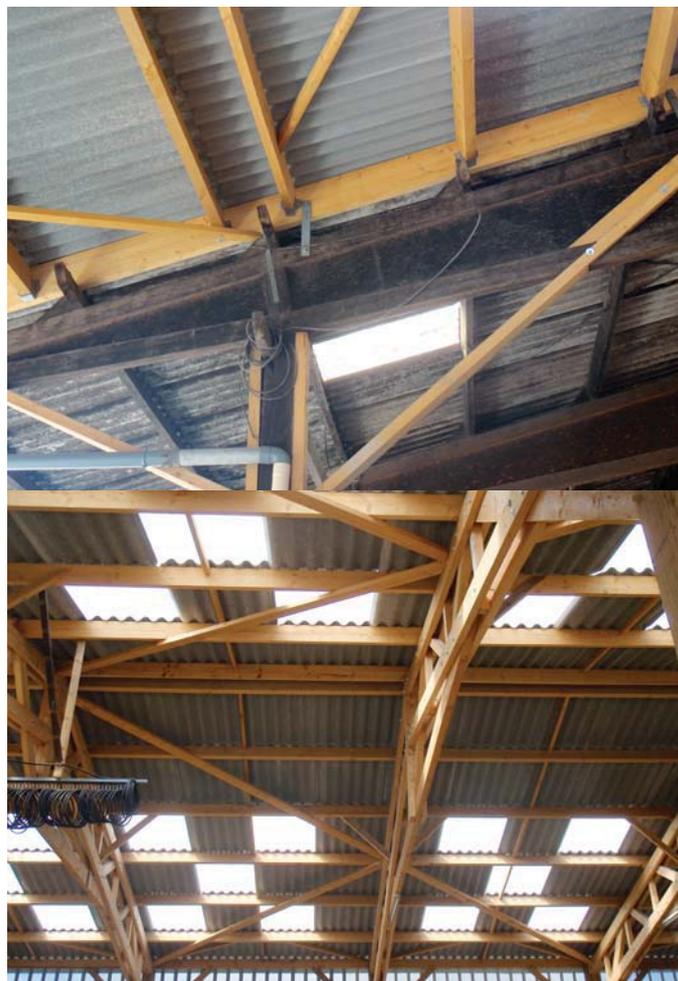
La reprise de la charpente a nécessité un renforcement des arbalétriers, des poteaux et des contreventements.

Aménager et moderniser les installations dans un élevage laitier est toujours complexe pour assurer la continuité du travail et notamment de la traite. Le constructeur a choisi d'accrocher la nouvelle structure à la ferme de pignon existante, afin de conserver l'usage des locaux existants.

La plupart du temps, lors de l'extension d'une stabulation, et surtout si la structure existante est ancienne, la technique consiste à installer le poteau de la nouvelle ferme à 35 cm de l'ancien poteau. Cette solution permet en plus de réaliser un passage d'homme. Mais dans le cas présent, la présence du bloc de traite, qui ne pouvait pas être déconstruit avant la réalisation du nouveau, mais aussi d'une petite fosse, limitait cette possibilité. Le constructeur a donc choisi de reprendre sur la charpente existante. Il fallait de plus gagner un peu en hauteur.

La faiblesse des arbalétriers, notamment de l'auvent, et l'insuffisance des poteaux ont conduit le constructeur à faire réaliser une étude de structure. Cette dernière a conduit à disposer un nouvel arbalétrier au dessus de la ferme existante, de renforcer les poteaux et les contreventements. Le reste du nouveau bâtiment respecte les préconisations des chartes de qualité notamment pour la fixation des poteaux à la maçonnerie, les pannes d'anti déversement et le contreventement.
