ÉTAPE PAR ÉTAPES Étaler les investissements

Au GAEC de l'Allée du Temple, à Plorec-sur-Arguenon en Côtes d'Armor, Maryse, Jérémy et Anthony ont développé petit à petit leur exploitation à l'occasion des installations successives. À chaque fois, ils ont pris le temps de la réflexion pour mener à bien un projet cohérent et des installations fonctionnelles, pour aujourd'hui un troupeau de 150 vaches.

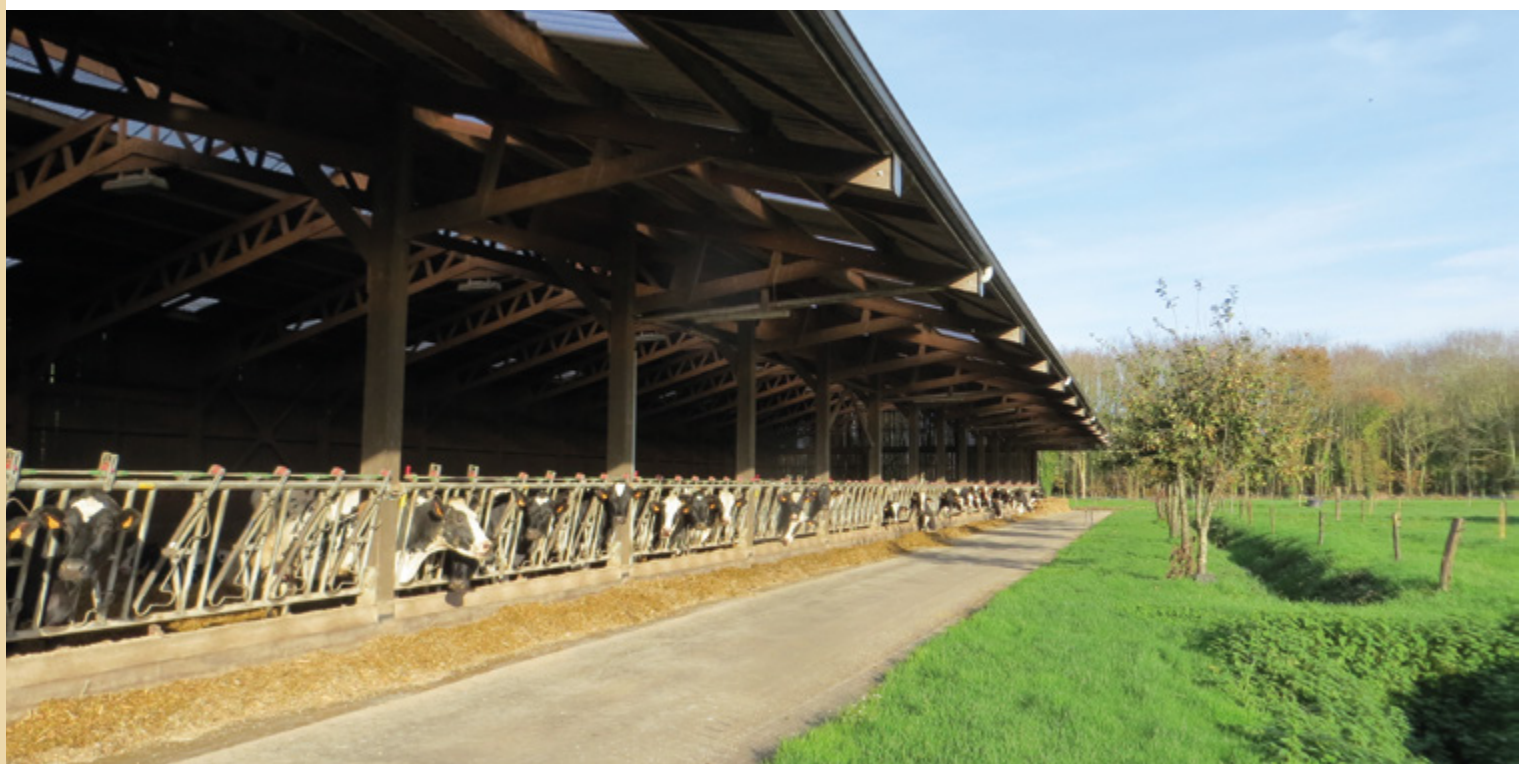
L'implantation de la stabulation a été conditionnée par la présence d'un fossé répertorié.

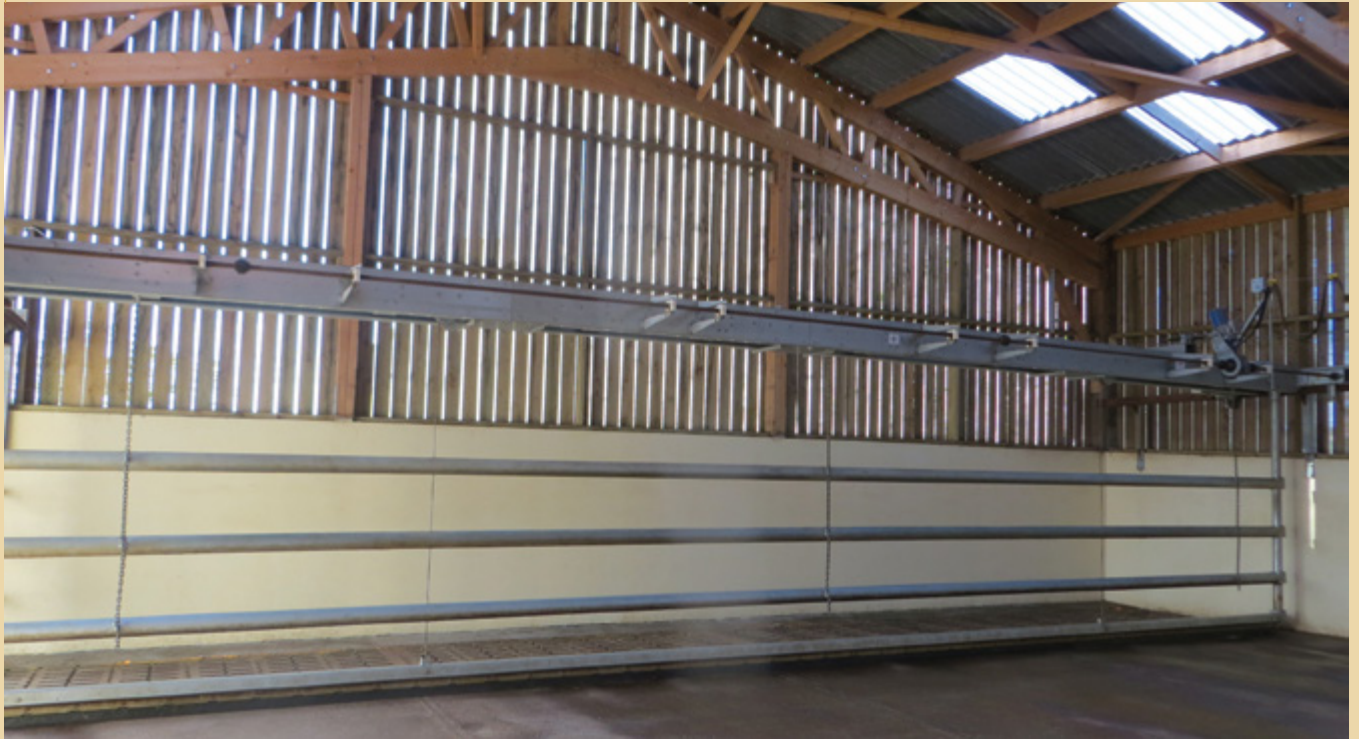
La barrière poussante de 12 mètres linéaires, est relevable pour passer au-dessus des vaches et assure le raclage à son retour dans un caniveau caillebotis.

L'aire d'attente est équipée d'une barrière poussante et racleuse sur 12 m de large. C'est la qualité de la préparation du dallage réalisée par le maçon qui a garanti la réussite de la qualité du raclage sur une grande largeur. La partie salle de traite bénéficie d'un volume d'air adapté,

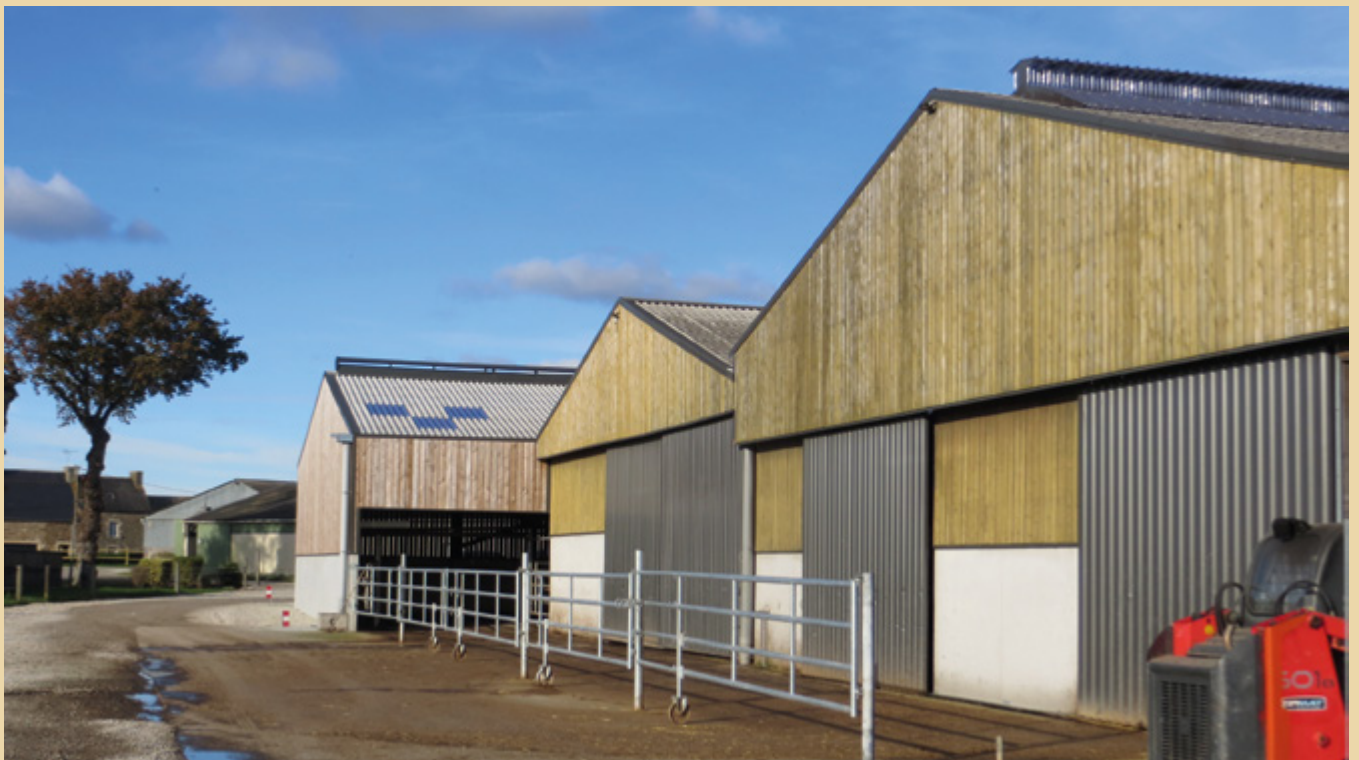
Les constructions successives marquent l'évolution de l'exploitation. Au premier plan, la stabulation, ensuite la fumière couverte, puis on distingue l'entrée dans l'aire d'attente. Au fond, dans les anciens bâtiments, le bloc traite 2x5 épi désaffecté. La circulation des vaches est orientée sud.

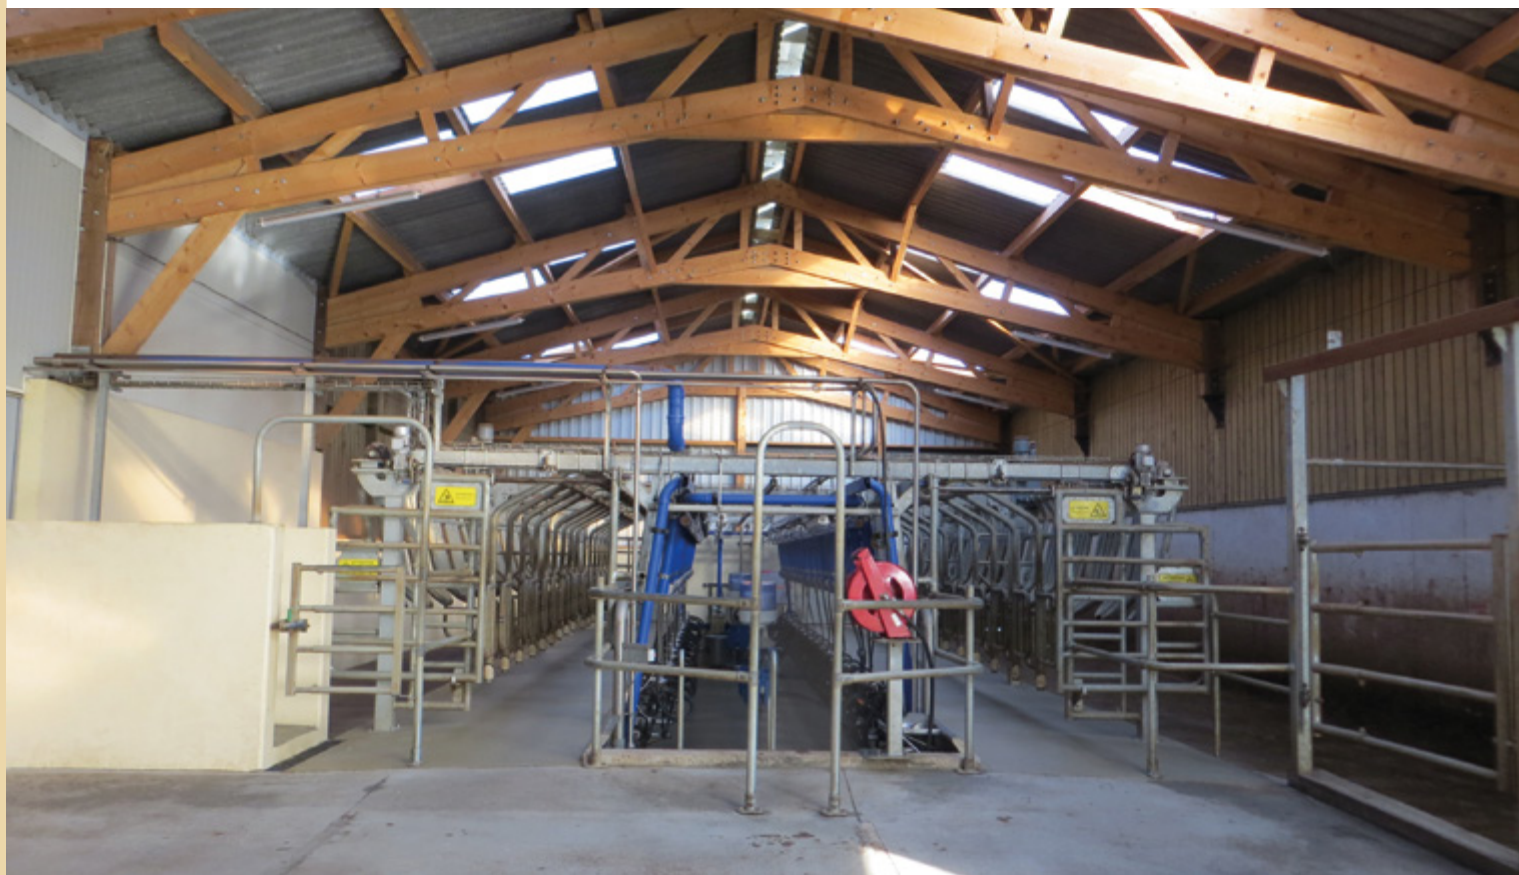
L'implantation du bloc traite a conduit les éleveurs à renoncer au plain-pied avec la laiterie, mais ils ont privilégié l'entrée des vaches sans obstacles ni pont-levis pour une traite fluide. Le bâtiment s'appuie sur l'ancienne fumière.

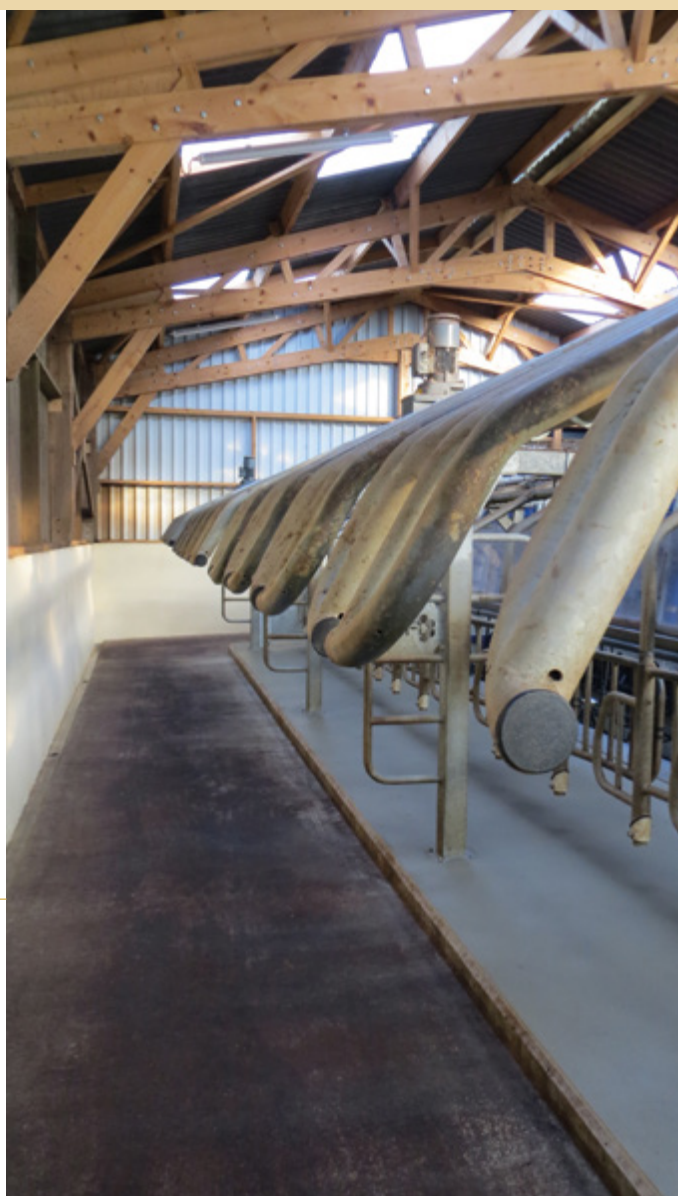
L'espace restreint pour implanter le bloc traite a réduit le couloir de sortie des vaches. Les éleveurs ont tiré le meilleur parti des contraintes.
